Tratamento de carácter conservativo

Três painéis azulejares “Estado Novo” da fachada da Escola Primária da Zebreira

Proposta de Conservação e Restauro.

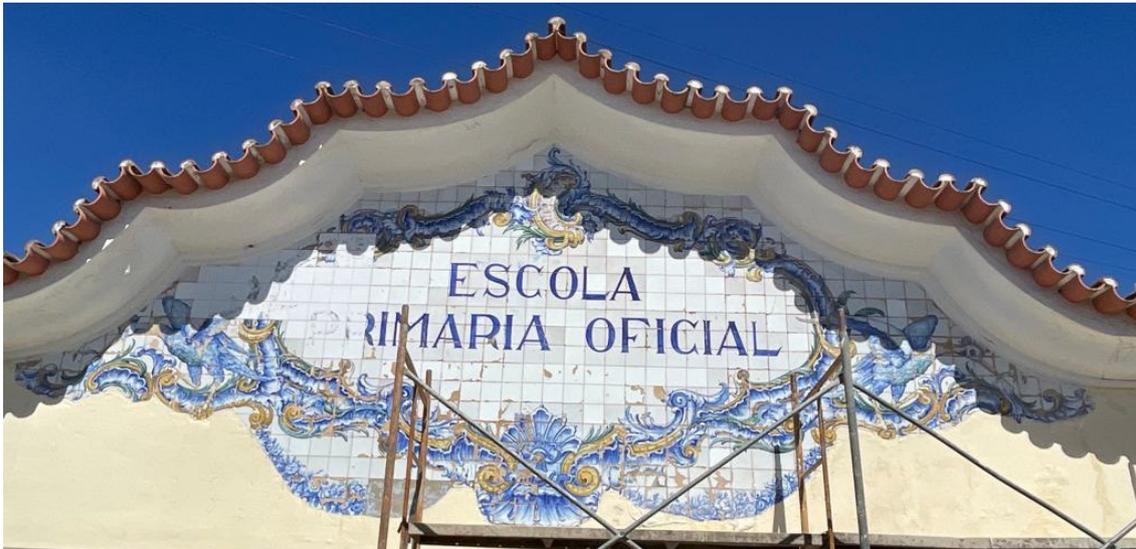
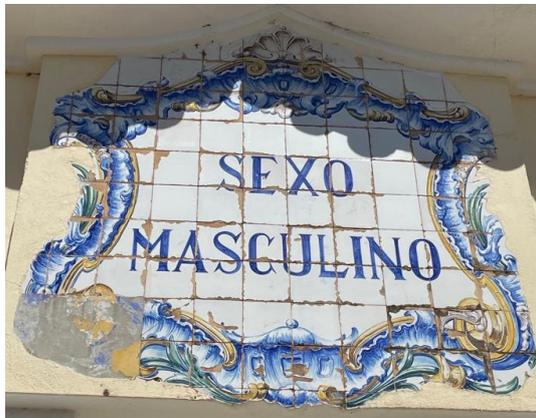
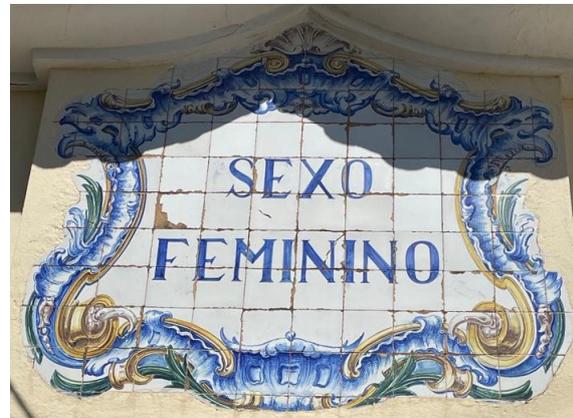
Fotografias 1-3. Conjunto dos três painéis azulejares “Estado Novo”.

A correta avaliação deste sistema de revestimento mural e do seu estado de conservação é essencial para realizar uma eficaz proposta e a devida intervenção de Conservação e Restauro. Neste sentido, e devido à degradação do suporte arquitetónico e à fragilidade dos azulejos o mais sensato será a sua total remoção, conservação em atelier, a salvaguarda museológica, noutra espaço a decidir e a sua substituição, no local, por réplicas fieis. Todas as ações que serão necessárias baseiam-se em tratamentos pautados pela eficácia conservativa e a pela compatibilidade entre materiais de modo que possa continuar a haver o usufruto,
